# ВИЗУАЛИЗАЦИЯ СТРЕСС – КОРРОЗИИ С ИСПОЛЬЗОВАНИЕМ СИСТЕМЫ СЕРИИ АВГУР

Самарин П.Ф., Тихонов Д.С.  
НПЦ «Эхо+», Москва

**Цель работы:** ультразвуковой контроль образца трубы магистрального газопровода, содержащего область стресс – коррозионного дефекта трубы с использованием системы АВГУР 4.2..

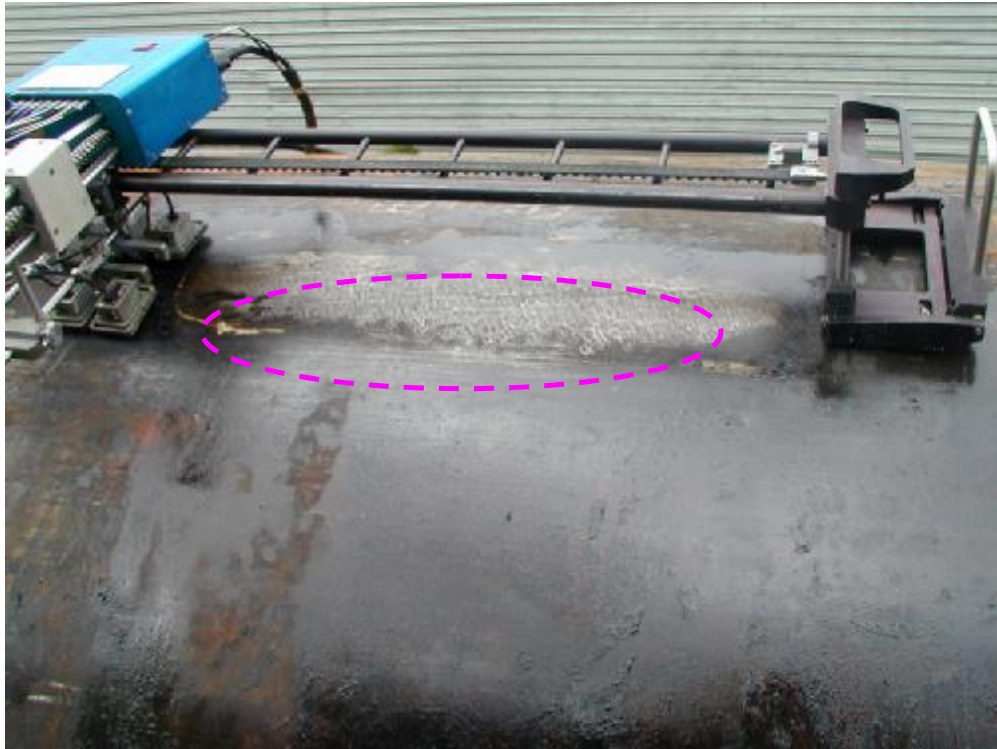
**Рис.1.** Расположение сканера при АУЗК трубопровода диаметром 1220 в области стресс – коррозионного дефекта. Выход дефекта на поверхность отмечен пунктирной линией.

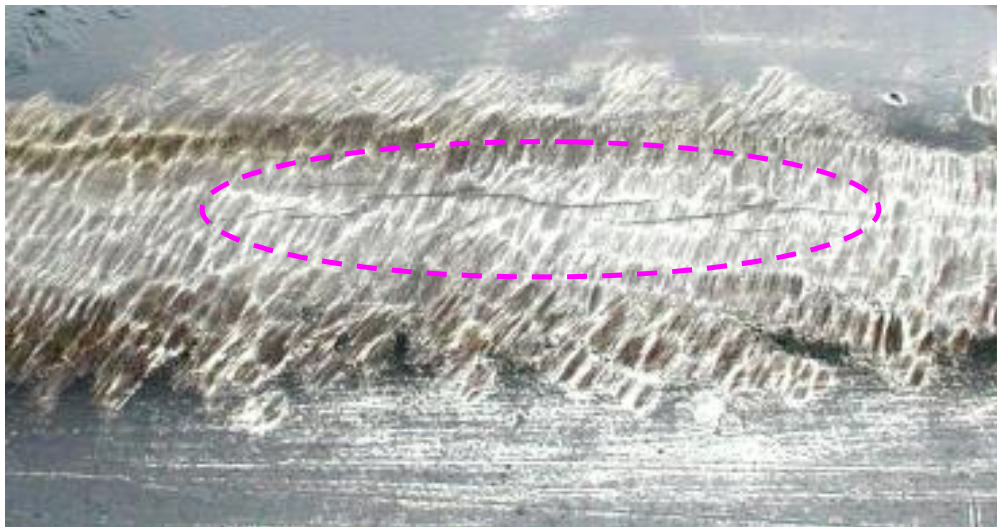
Область поверхности трубы, где наблюдается выход стресс-коррозионной трещины приведена на рис. 2.

**Рис. 2.** Поверхность трубы в области дефекта.

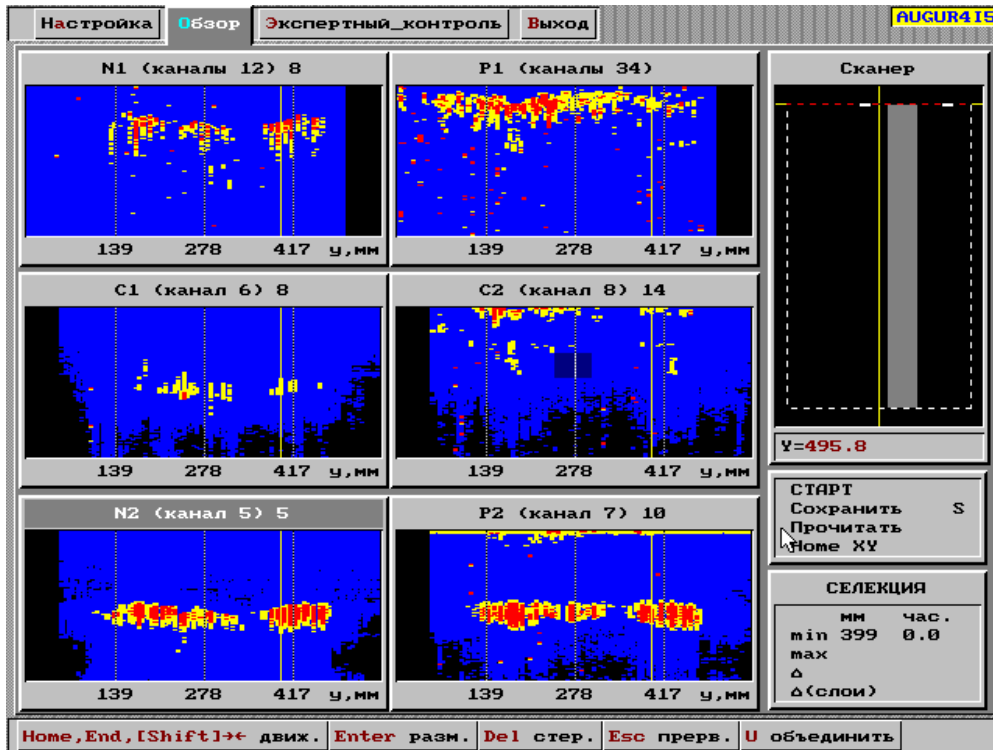
**Рис.3.** Поисковый (обзорный) контроль участка трубы (см. рис. 5).  
Продольное сканирование. Дефектные области отображаются красным цветом.

По результатам контроля в поисковом режиме АУЗК (см. рис. 3) в областях обнаруженных дефектов (см. рис. 3) был проведен экспертный контроль.

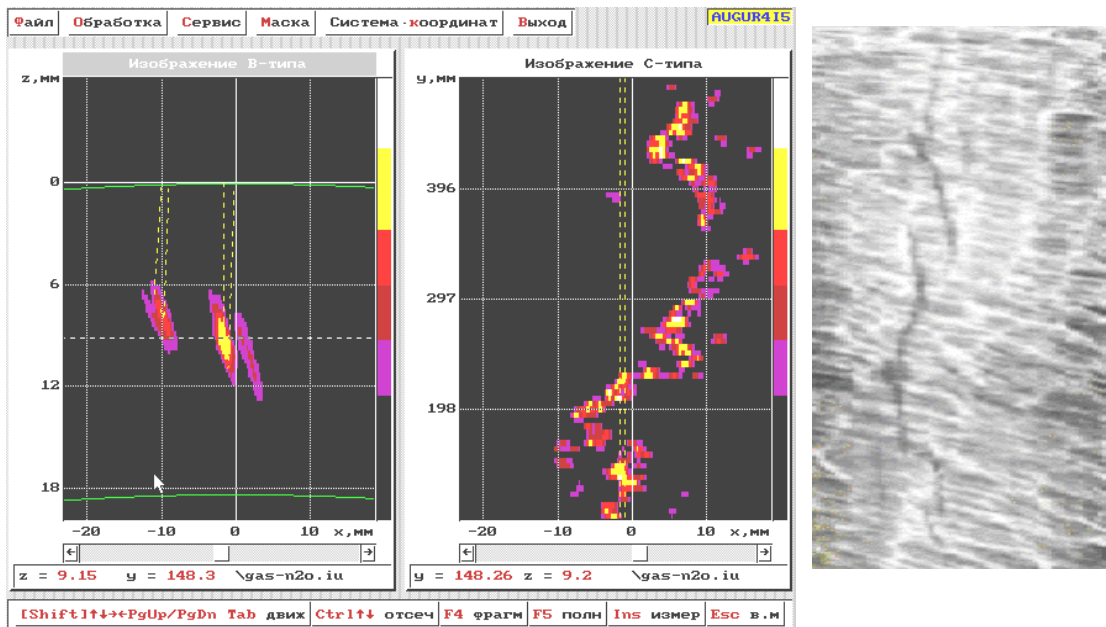
Наблюдается хорошее согласие координат и конфигурации выхода трещины на поверхность трубы с полученными изображениями отражателей.

**Рис. 4.** Восстановленное изображение коррозионных трещин на прямом луче. В сечении по оси  $Y = 148$  мм видны два нижних конца трещин на глубинах 8 и 9 мм. ПЭП – S3H50, 3 МГц,  $50^\circ$ . Справа приведено увеличенное и повернутое изображение трещины (см. рис. 2).

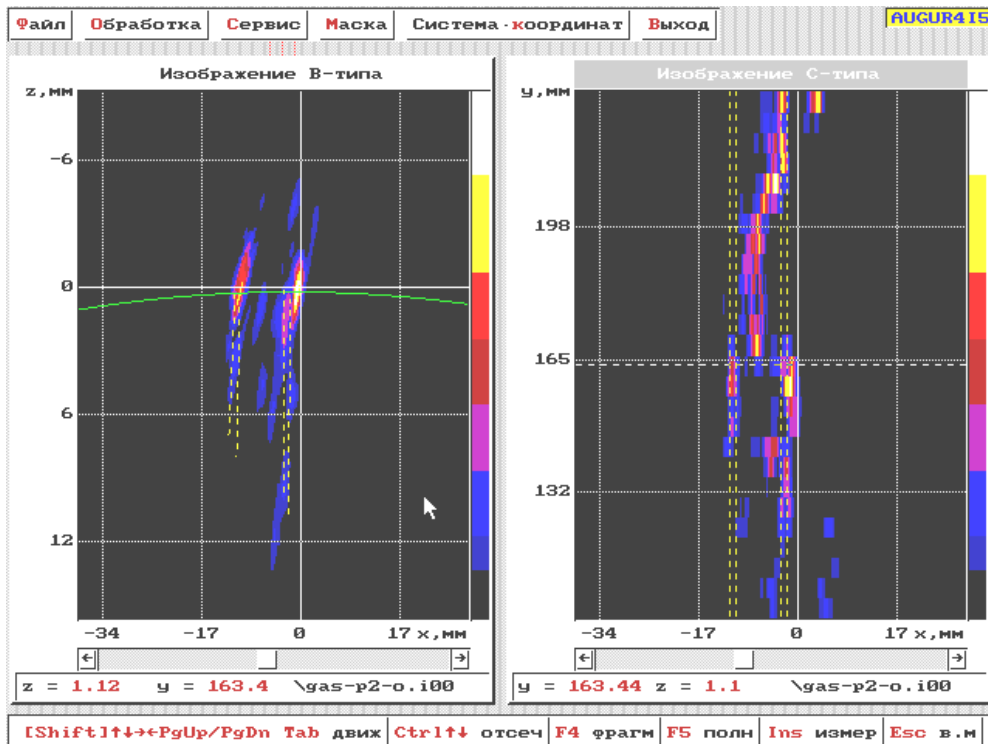
**Рис. 5.** Восстановленное изображение коррозионных трещин, полученное отражением от донной поверхности. Хорошо видны нижние и верхние уголкового отражения трещин. ПЭП – S3H50, 3 МГц,  $50^\circ$ .
